**Dane techniczne:**

**Opis:**

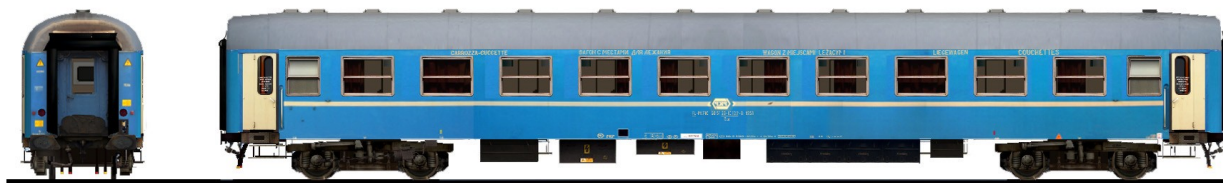
Długość całkowita: 24500mm,  
Szerokość zewnętrzna: 2900mm,  
Rozstaw Czopów Skrętu: 17200mm,  
Wys. nad główką szyny: 4050mm,  
masa własna 41.000kg,  
wózek: 4Anc / 4Anc/2,  
eksploatacja: 1973+

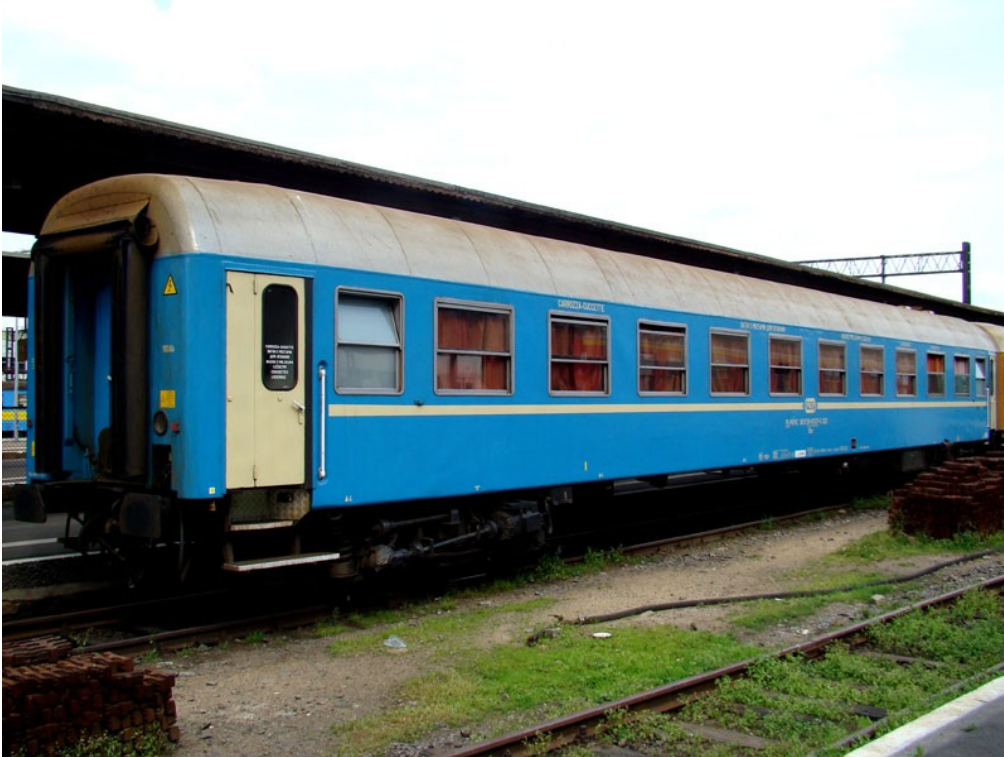
Wagon 110Ab z oznaczeniem serii Bco na stacji Jelenia Góra, 10.08.2009 r. Photo by Piotr Kilanowski.

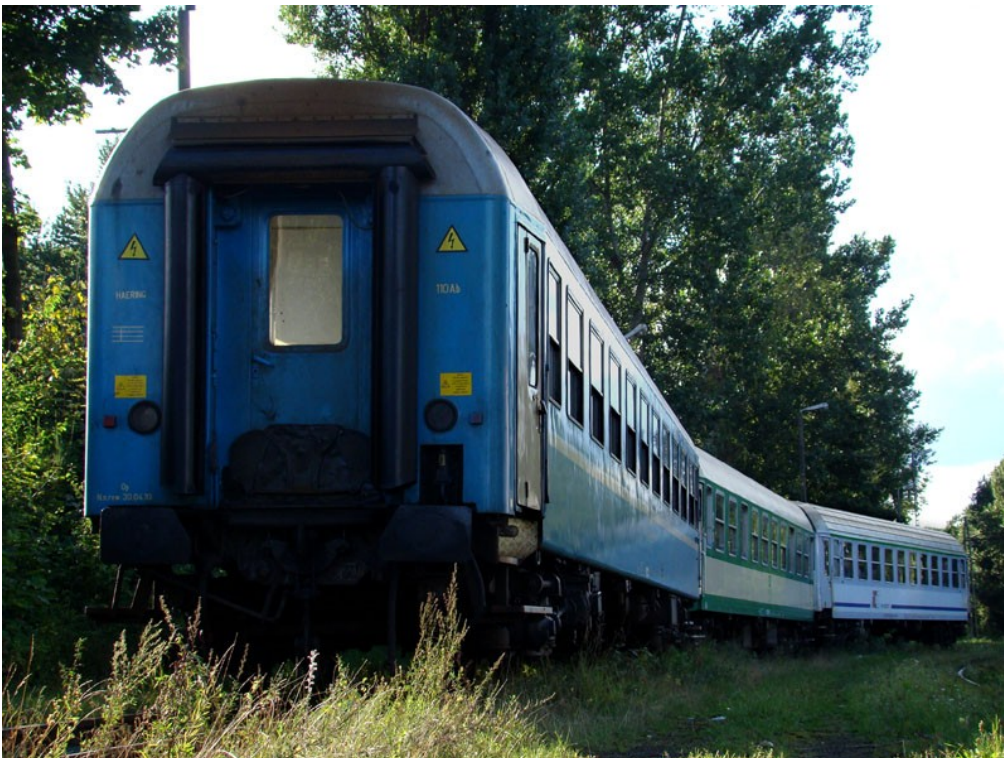
Wagon 110Ab, seria Bco, stacja postojowa Gdynia Leszczynki. 7.09.2009 r. Photo by Piotr Kilanowski.

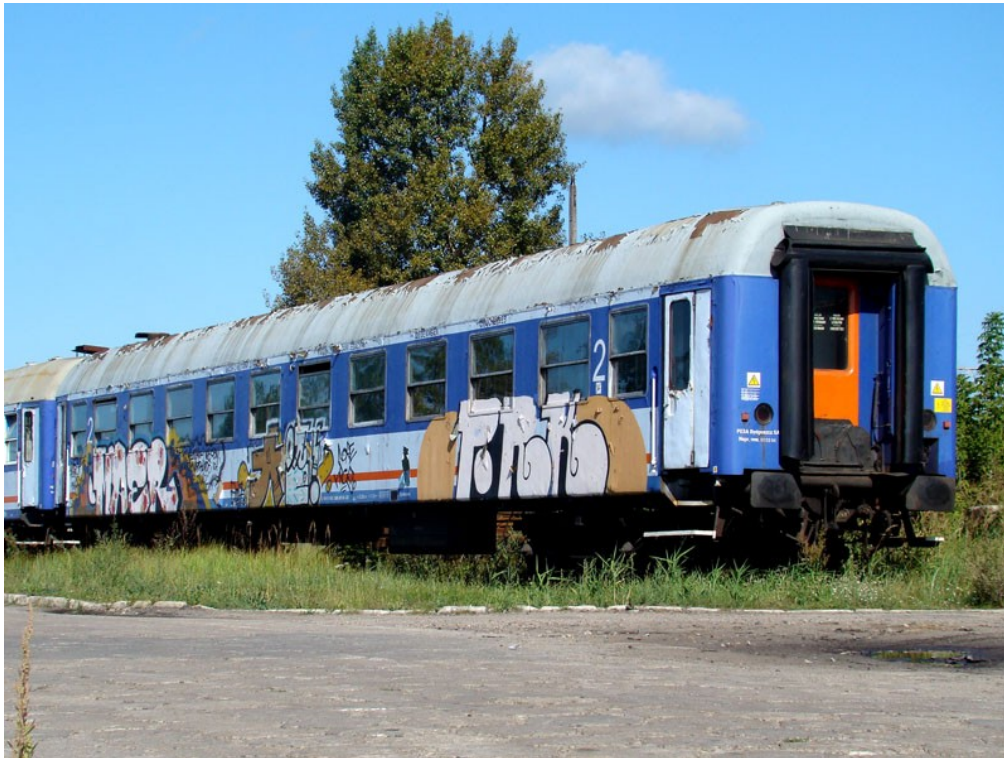
Odstawiony "w krzaki" wagon 110Ab z oznaczeniem serii Bc. Oryginalna powłoka malarska na dachu schodzi płatami, za to na burtach malowanie zostało "odnowione" przez okolicznych pseudoartystów. Wagonownia Warszawa Grochów, 30.08.2009r. Photo by Piotr Kilanowski.

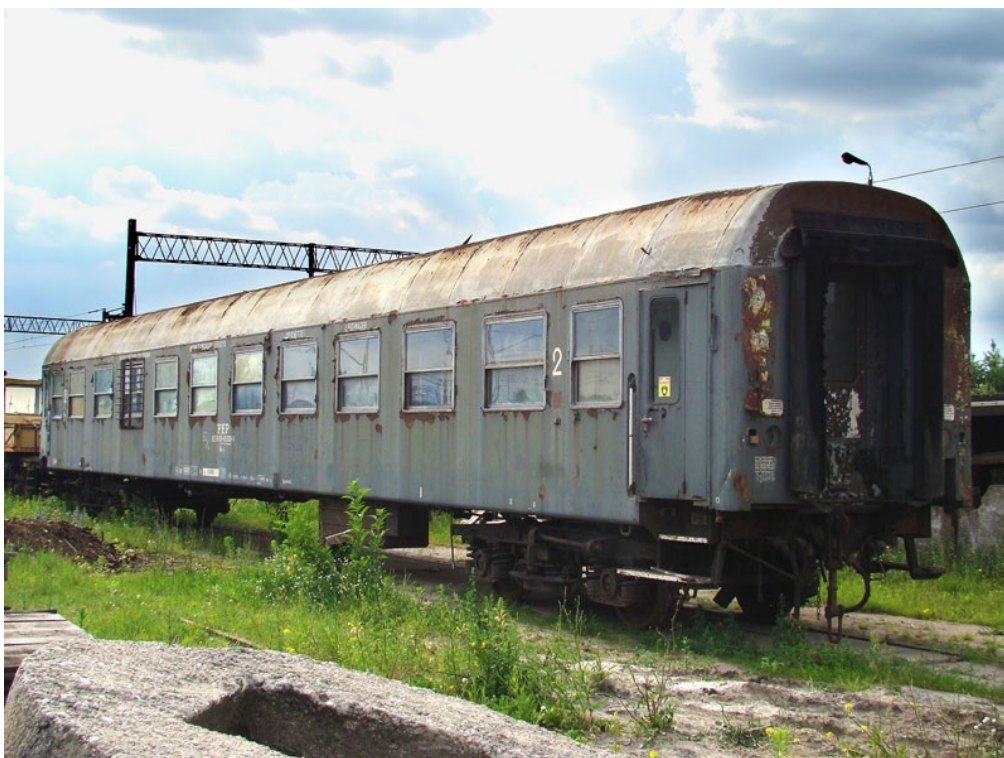
"Niec" zaniedbany wagon 110Ab jako wagon techniczno-gospodarczy oznaczony serią Bc-x. Ciekawe, po co komu były potrzebne pokrywy łożysk osiowych? Stacja Warszawa Wschodnia Towarowa, 21.08.2009 r. Photo by Piotr Kilanowski.
